Teknisk PM Geoteknik (TPM/Geo)

Stabilitetsvärdering Hårstorp/ Dalsberg

Stabilitetsvärdering Hårstorp/Dalsberg

Teknisk PM Geoteknik/TPM Geo

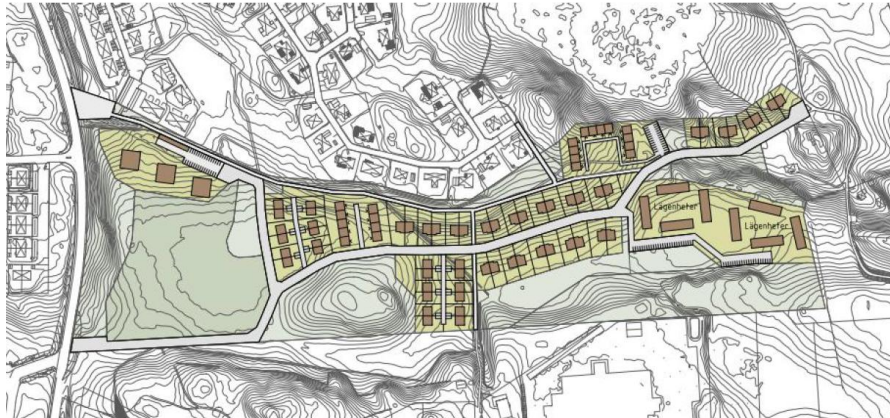
Bebyggelsen planeras som flerbostadshus, parhus och radhus, Figur 4.

Figur 4. Översiktsförslag för ny bebyggelse.

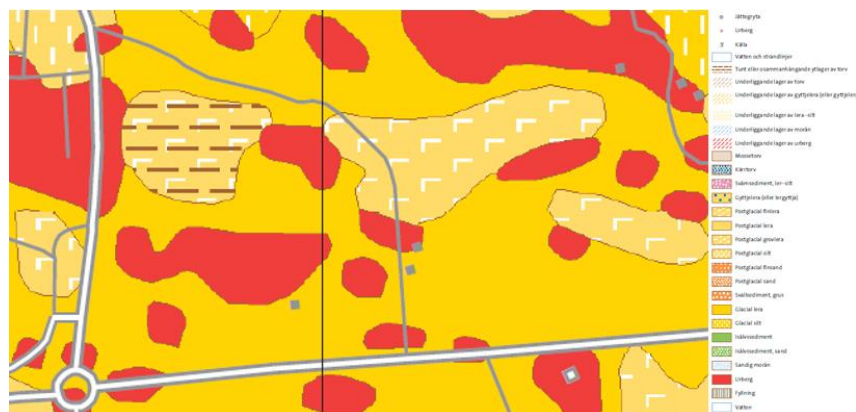
Enligt SGU jordartskarta är den dominerande jordarten i ytan (de översta ca 0,5 m – 1 m) i undersökningsområdet postglacial lera, Figur 5. Ett flertal områden med berg i dagen förekommer också. Lokalt finns områden med postglacial finlera. I områdets nord-östra del indikeras förekomst av organisk jord (tunt eller osammanhängande ytlager av torv) Postglacial sand finns i västra delen av undersökningsområdet.

Figur 5. Utdrag ur SGU jordartskarta.
